第4章 中世城館跡調査

1 岩劔城 所在地 平松 字下山ノ口

2 平松城 所在地 平松字上星原

3 下城 所在地 北山 字下城 , 垂の口, 管田

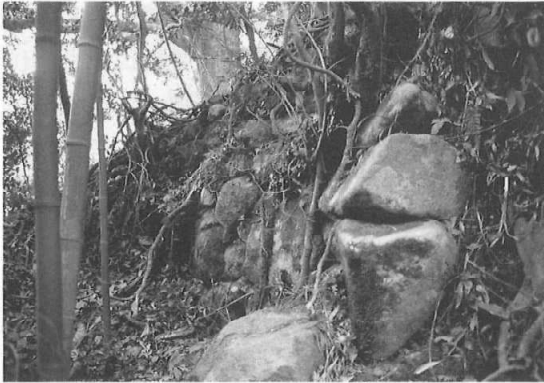
石垣（第6図中E）

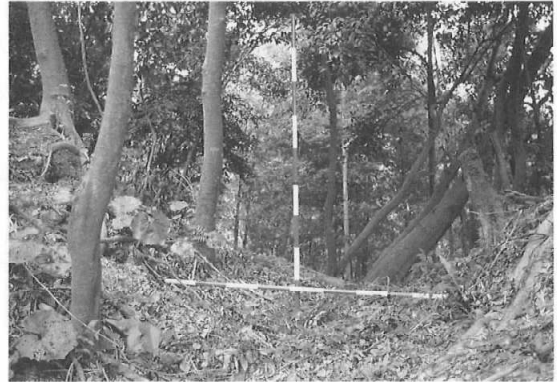
空堀2（東から写す）

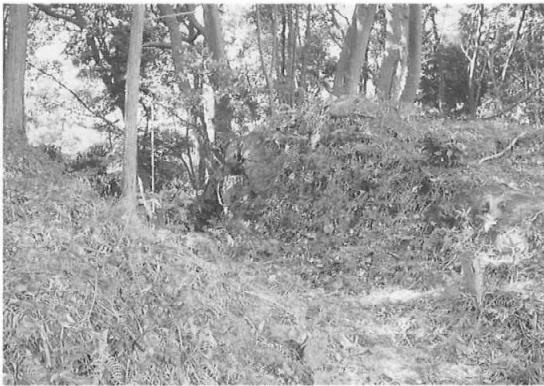
空堀8

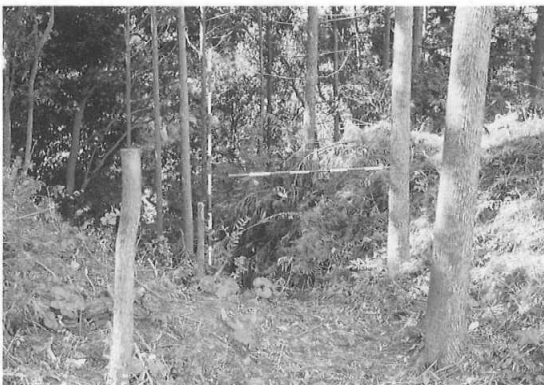
◀ 空堀6
