第18図 建昌城跡周辺地形図及び小字図

第19図 建昌城跡実測要図(折込み)

## 8 山田城 所在地 上名 字中ノ城他

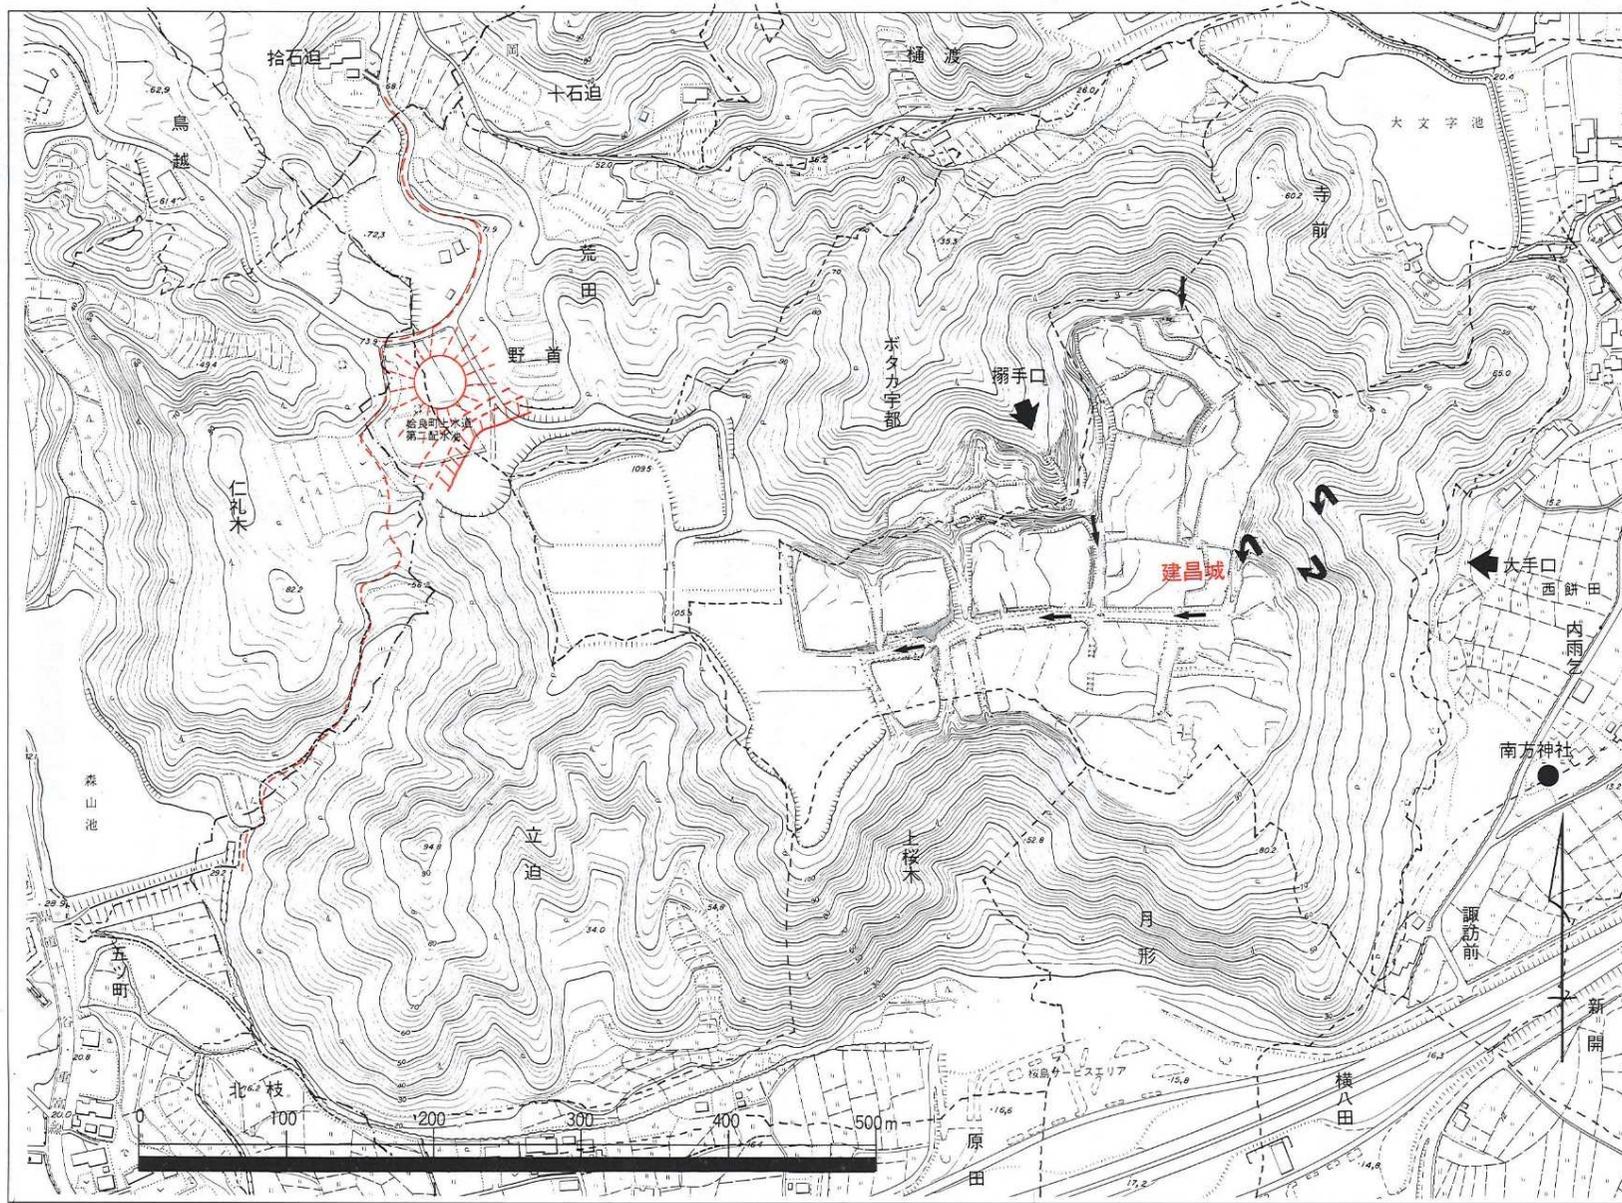
建昌城へ至る道筋は、現在北東にある大文字池南側から登る山道がある。この山道は、途中何か所か崩壊しているが、Aまで達すると大きくBへ折れる。B地点は巨石が枡形状に配置してあり、ここが大手口と考えられる。このB地点には、以前多数の石組が見られたが、材木搬出のため破壊されたと言う。BからRにかけては、曲輪1と曲輪10に挟まれた空堀1が始まる。比高差は約5mある。建昌城には、山頂部から斜面部にかけて、現在32か所の曲輪が確認されている。これらは大きく曲輪群Ⅰ～Ⅶに大別される。以下この曲輪群を順番に解説する。

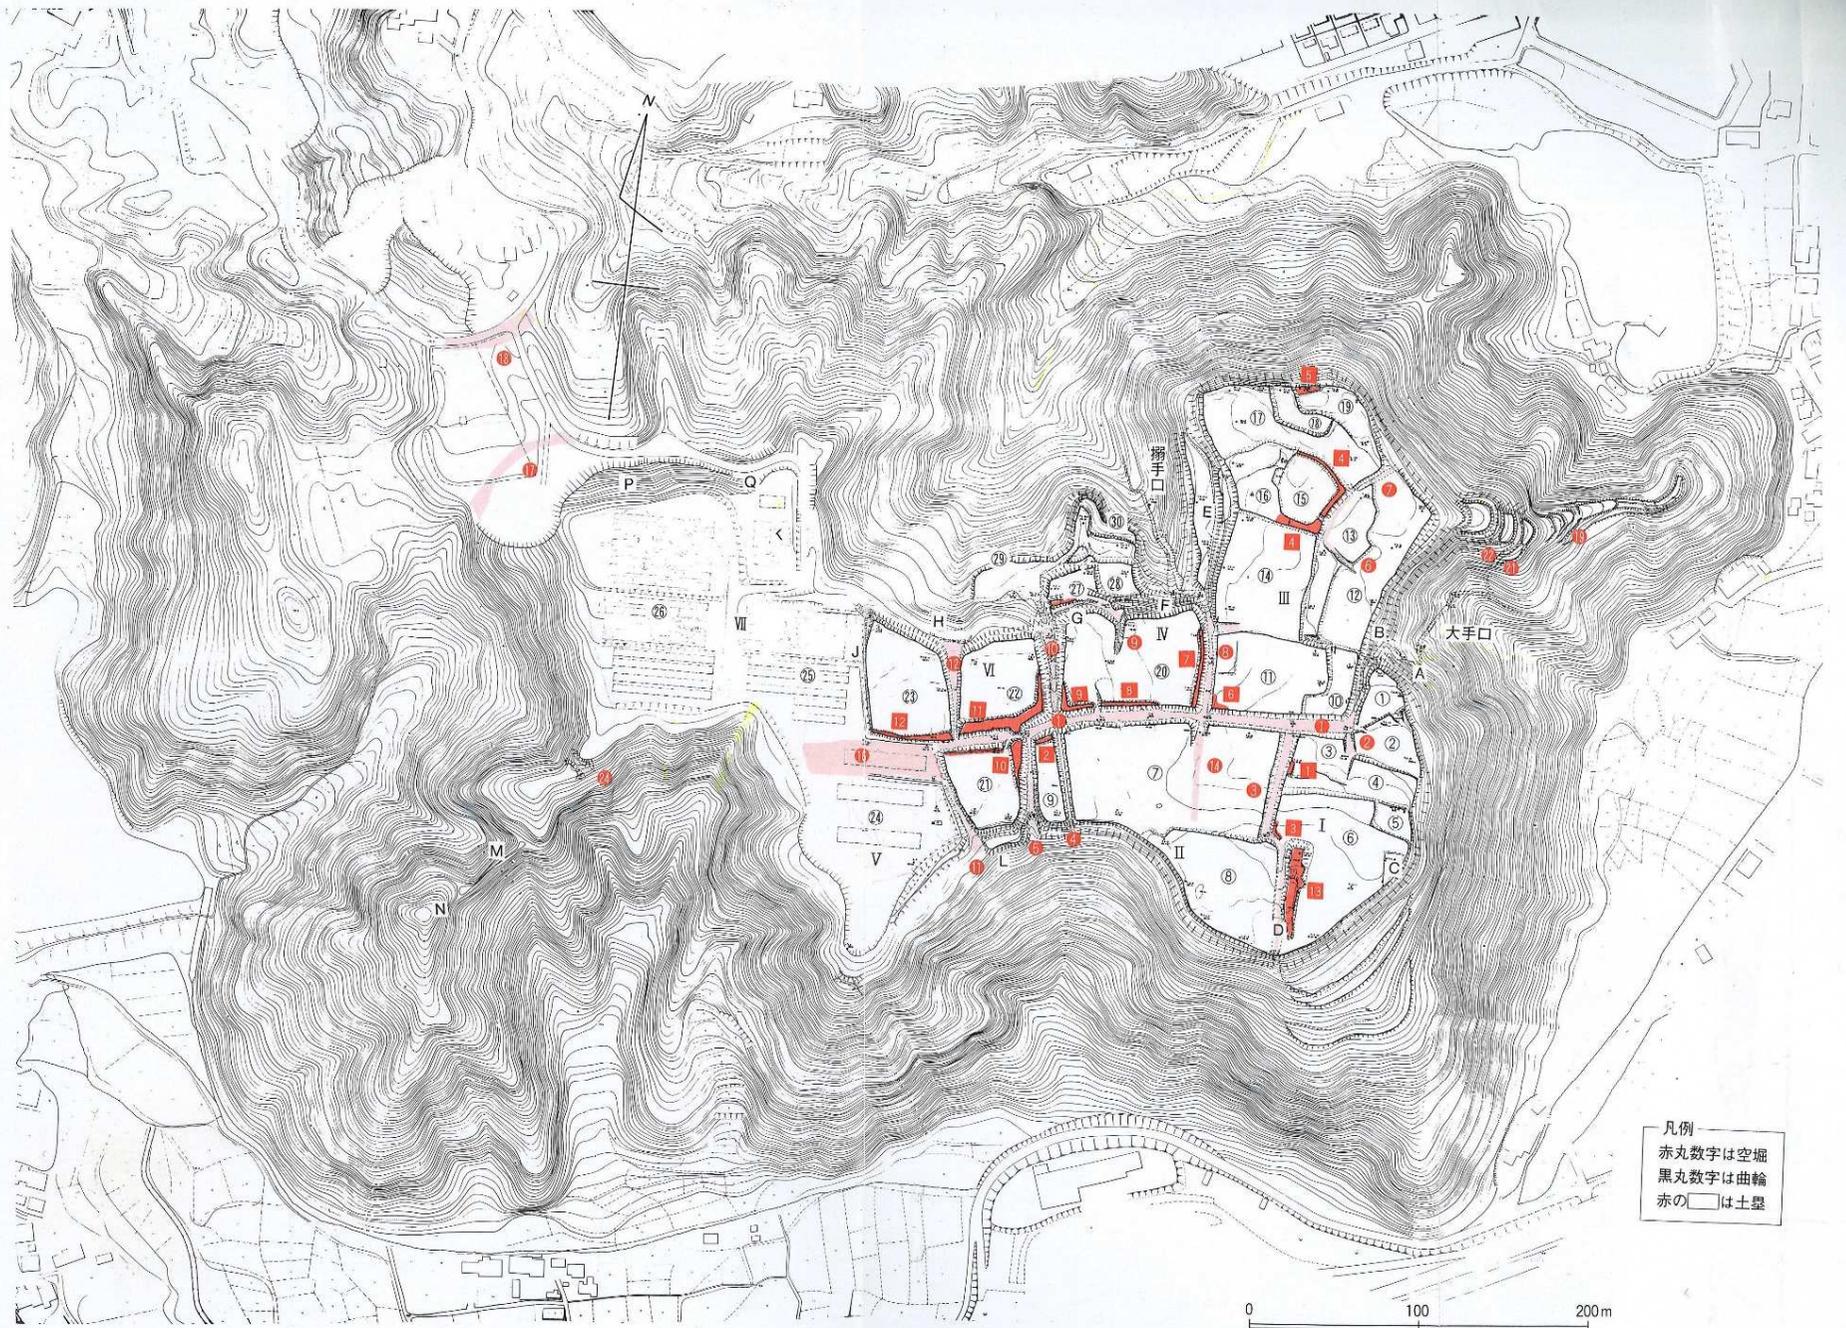
〔曲輪群Ⅰ〕 空堀1はBから直進してRで西に折れる。曲輪群Ⅰは曲輪10・11と共に大手口に対する備えとして、北から南へ曲輪1～6が階段状に配置されていると考えられる。土塁13は自然地形の削り残しであるが、土塁ととらえた。また、南斜面には曲輪31・32がある。

〔曲輪群Ⅱ〕 空堀1は典型的な箱堀であり、わずかに屈折しながら西へ延びる。この空堀1は地区民からは馬乗り馬場として親しまれている。空堀1の南側には、空堀3・空堀5を境とする曲輪群Ⅱがある。曲輪7は120m×63mの城内で最大の規模であるが、確認調査の結果、南北に走る空堀14が推測されている。空堀4は深さ約1.4と浅く、空堀1とは接続しない。

〔曲輪群Ⅲ〕 空堀1と空堀8に区切られた城の北東部には、曲輪10～19からなる一群がある。曲輪15はこの曲輪群の中心であり、周囲を土塁4に囲まれ、東に開口部がある。曲輪15の東部及び北部には、不整形の曲輪が階段状に配置してある。曲輪10・11・14は直線的であり、曲輪14は66m×52mの規模である。曲輪12の北東斜面には、尾根を切断する空堀が4本確認できる。〔曲輪群Ⅳ〕 曲輪20には東と南に土塁7～9があり、中央の空堀9から北側斜面へ降り、曲輪27～30が搦手口を守る。空堀9は土塁を備えたGを経由して、空堀10に達する。空堀10を北へ下ると、曲輪29に至る。Fは搦手口の正面にあたる切岸であり、高さ約8mを計る。

〔曲輪群Ⅴ〕 空堀5・10によって区画された曲輪群Ⅴ・Ⅵは、全体的に一段高い位置にあり、空堀1は土塁10・11によって隘路となり、約2mの段差がある。この区域は城内で最も重要な区域であったと推測される。空堀16は現在埋もれているが、地区民の証言や確認調査により、その存在が予想される。曲輪群Ⅴはこの空堀16の南にある。曲輪24は旧ヒナセンター造成工事により、大規模な削平を受けており、築城時は曲輪21とほぼ同レベルであったと想像される。

〔曲輪群Ⅵ〕 曲輪群Ⅵは中央の空堀12を境に東西に曲輪22・23からなり、曲輪23が一段高い。曲輪22には城内で最大規模の土塁11がある。空堀12の北端では絶壁となる。

〔曲輪群Ⅶ〕 この一群は、便宜上南北に走る現道を境に区分したが、共に破壊を受けているため、築城時の姿は不明であるが、曲輪26の北側が城域全体の最頂部であったと考えられる。なお、旧事務所跡K地点は斜面の造成による平坦地である。

曲輪26の南西には、尾根を断ち切る空堀24が確認された。その延長線には馬の背状のMがあり、Nへ至る。また、曲輪26の北西には、以前小丘陵があり、尾根からの進入を遮る空堀17があったという。さらにその小丘陵北西には、連続する丘陵を断ち切る空堀18（切り通し）があったといわれる。しかし、現在は上水道配水地工事と県道改良工事により、大規模に破壊され、原地形をとどめていない（昭和54年 小幡 晋「南九州の城址」参照）。

なお、第20図土塁断面図及び第21図空堀断面図については、紙数の関係で詳述できなかった。第19図と対照しながら各遺構の規模について、ご参考にして頂ければ幸いである。第20・21図は「始良町埋蔵文化財発掘調査報告書（4）建昌城跡」からの転載である。

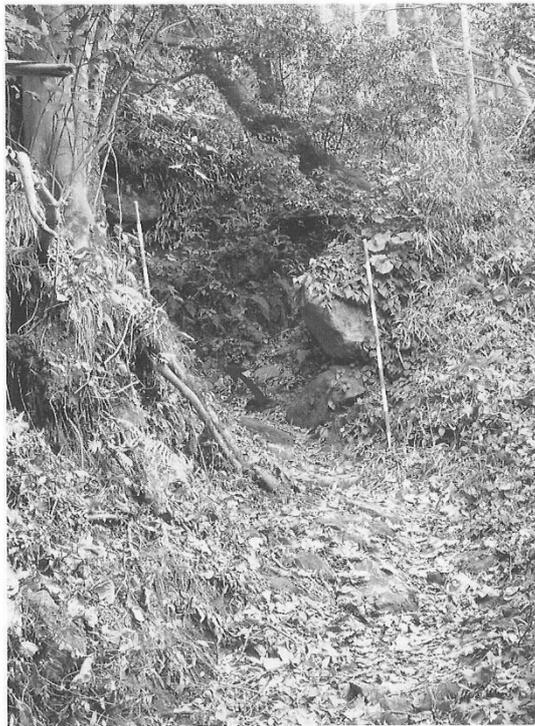
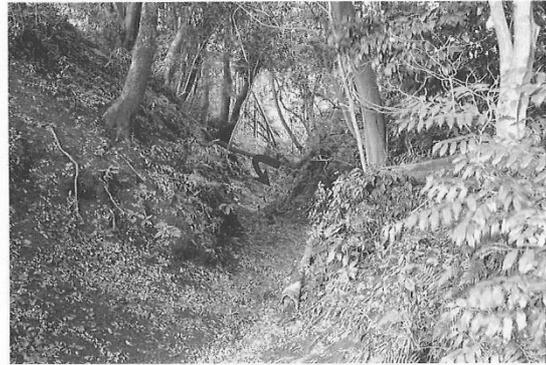
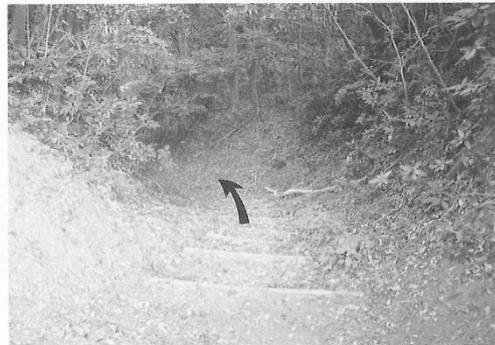
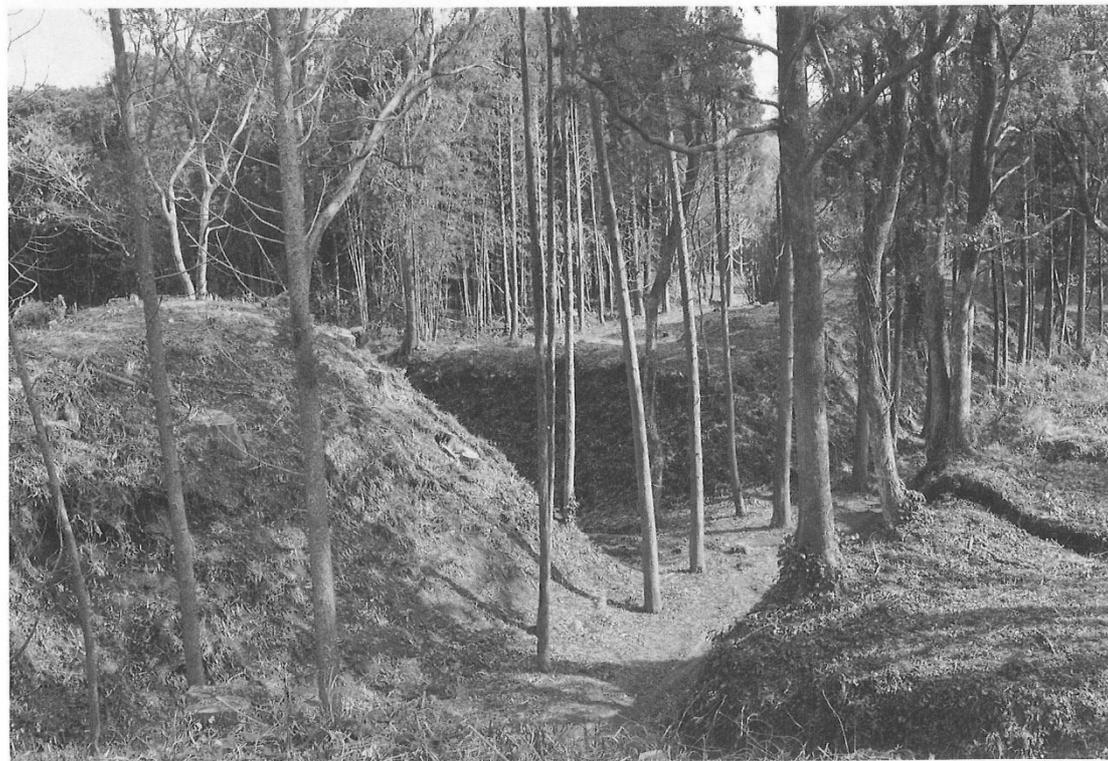
写真10 建昌城跡大手口・搦手口 からめ

▲大手口から空堀1 ▶搦手口(左へ折れる)  
 ▲大手口(ポール奥は楯形となる)

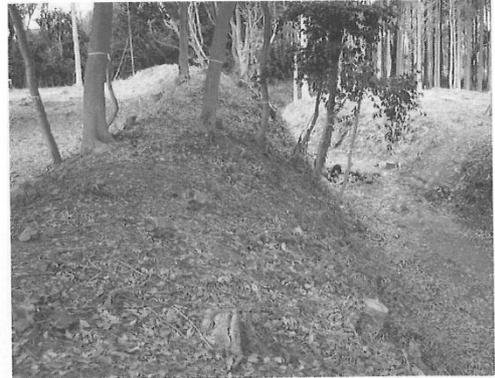
▲東側土塁を南から望む。(右手は空堀8)

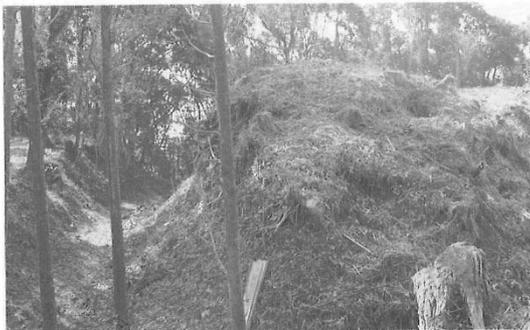
▲土塁10(北から南を望む。左手は空堀5)

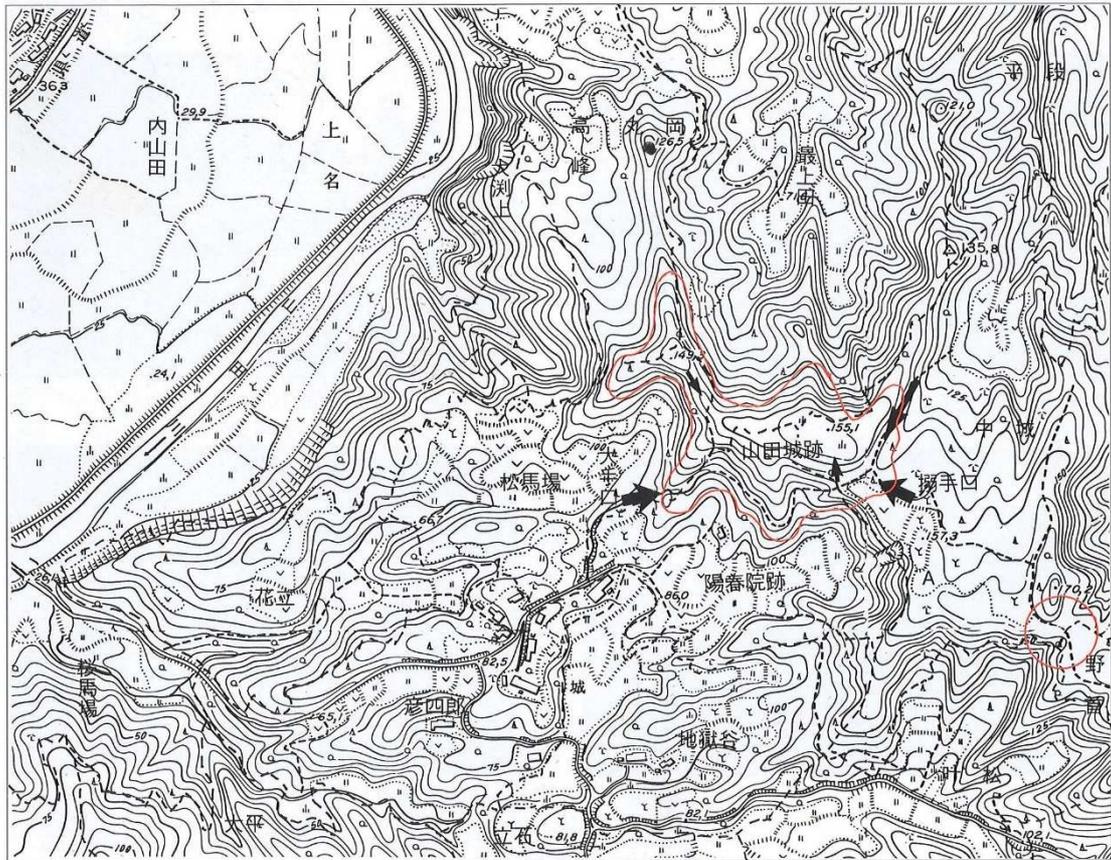
第22図 山田城跡周辺地形図及び小字図

山田城は、上名の内山田を一望できる高台の山中にある。南には山田城に由来すると思われる城集落がある。また、第22図によれば、山城に関係する小字も桜馬場・松馬場・中ノ城・上名野首と多い。城域の枢要部は第22図中の赤線内であり、円内の野首部は外郭に相当する。
