### 13 上脇城 所在地 木津志 字城ノ口

## 14 平山城・高尾城 所在地 鍋倉字本丸、松尾ノ下他

## 15 帖佐館 所在地 鍋倉字垂ノ内・稻荷脇

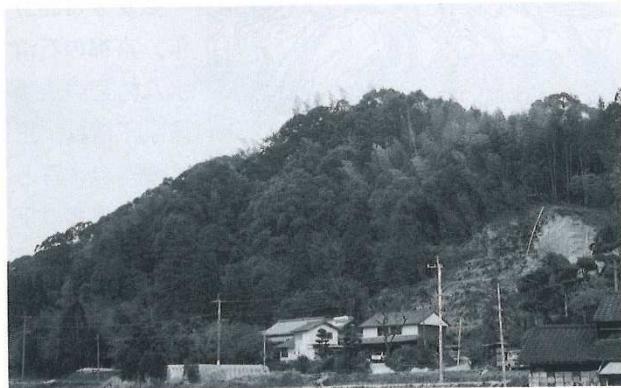
写真20 上脇城跡遠景

上脇城跡は、木津志地区のほぼ中央に位置し、東側を井田川、西側を上脇川が南へ流れる。標高227.5m、比高差約60mあり、山の上部はシラスで覆われている。城域は小字城ノ口・切通に含まれ、大手口は木津志1951番地の福岡公春氏宅裏手と思われる。福岡氏宅では、昔から裏山への出入口は氏神様の通り道という信仰があり、母屋と馬屋の間を離して建築している。

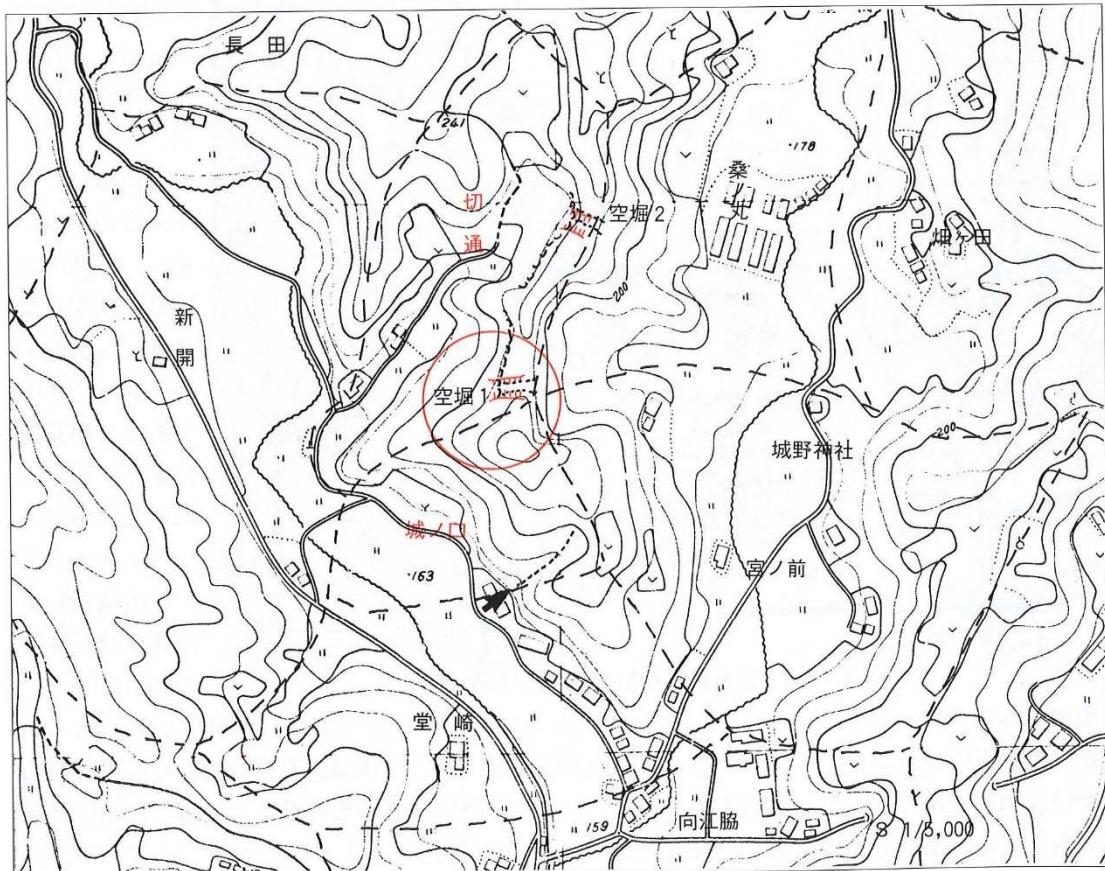
第32図 上脇城跡周辺地形図及び小字図

大手口を直進して中腹より北西に進

むと山頂に至る。途中には明確な削平地は確認されない。山頂は40m×17mの平坦地であり、東西は急崖となっている。南側は緩斜面となり、曲輪とは判断できなかった。山頂北側には通路があり、約6mほど下がると、幅約3mの犬走り状の部分があり、両端は空堀状となる。さらに北へ馬の背状の尾根が伸び、犬走り部から約30m先に空堀1、約70m先に空堀2がある。

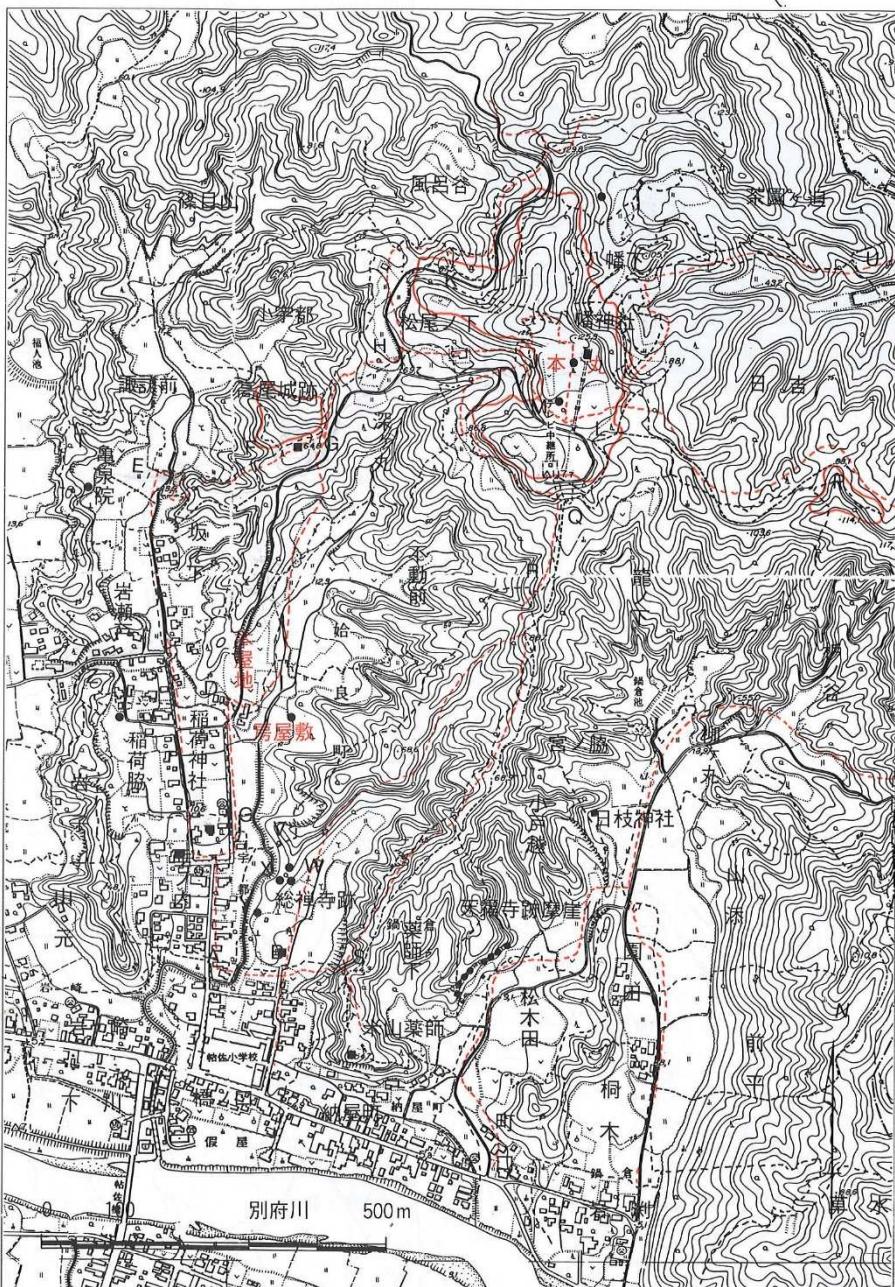
第33図 鍋倉地区地形図及び小字図

平山城は、大字鍋倉の山中にあり、城域内には帖佐新正八幡神社・桜公園・各テレビ中継所がある。第33図により、周辺の地形及び小字について詳述する。

平山城から南に延びた丘陵は別府川に迫り、

南端の米山薬師では絶壁となる。この尾根と東西に対峙するかのように龜泉院から岩崎に向かって断崖の丘陵が細く延びている。この両丘陵に囲まれた地域は、室町時代から江戸時代にかけての中心地であった。米山薬師の南麓には、江戸時代物資の集散地として栄えた納屋町がある。また、帖佐小学校は江戸時代帖佐郷の仮屋(小字仮屋馬場)があったところであり、広義の「麓」としては西の上麓、川南の高樋まで含まれると推測される。帖佐小学校西側の町道

を北上すると、島津義弘の館であった御屋地跡（現稻荷神社）に突き当たる。東側は小字房屋敷、北側には本屋地があり、北西には小字坂ノ下がある。大手口については、小字坂ノ下を通る旧道E～Fと推測される。この道はFを抜けてGに至るまで、高尾城の監視下にあるからである。搦手口は城の東P～Lの尾根道と思われる。その他に平山城への進入路は、1)米山薬師の西側参道から尾根道を通って桜公園下へ至る道、2)総禪寺跡を北上してRへ至る道（総禪寺口か）、3)加治木から東の城経由の道、4)小字八幡下からLへ至る道など複数考えられる。

平山城と高尾城の遺構が確認された城域を赤線で示したものが第34図である。第33図の小字本丸東側にある赤線内P区域は、東の城と想定した。大手口は、第34図中H地点から東へ折れ、J又はMへ別れる。現在M～Lを抜ける町道があるが、この道は昭和10(1935)年に八幡神社の参道改修工事の際<sup>②</sup>、地下げを伴う大規模な道路改良工事が行われたと考えられる<sup>③</sup>。

なお、第35図には掲載できなかったが、第33図中P地点には上下2段の曲輪からなる「東の城」と想定できる遺構がある。上段には一部土塁が残り、北側を加治木へ抜ける尾根道が通る。この尾根より北は小字日吉であり、Pを南に下る道が山王坂であろうか。

高尾城に至る本来の道筋は、第33図で述べた通り、小字亀泉院・E地点から旧道にはいり、F地点を経由して、第36図の高尾城南麓の町道A地点に達する道と考えられる。

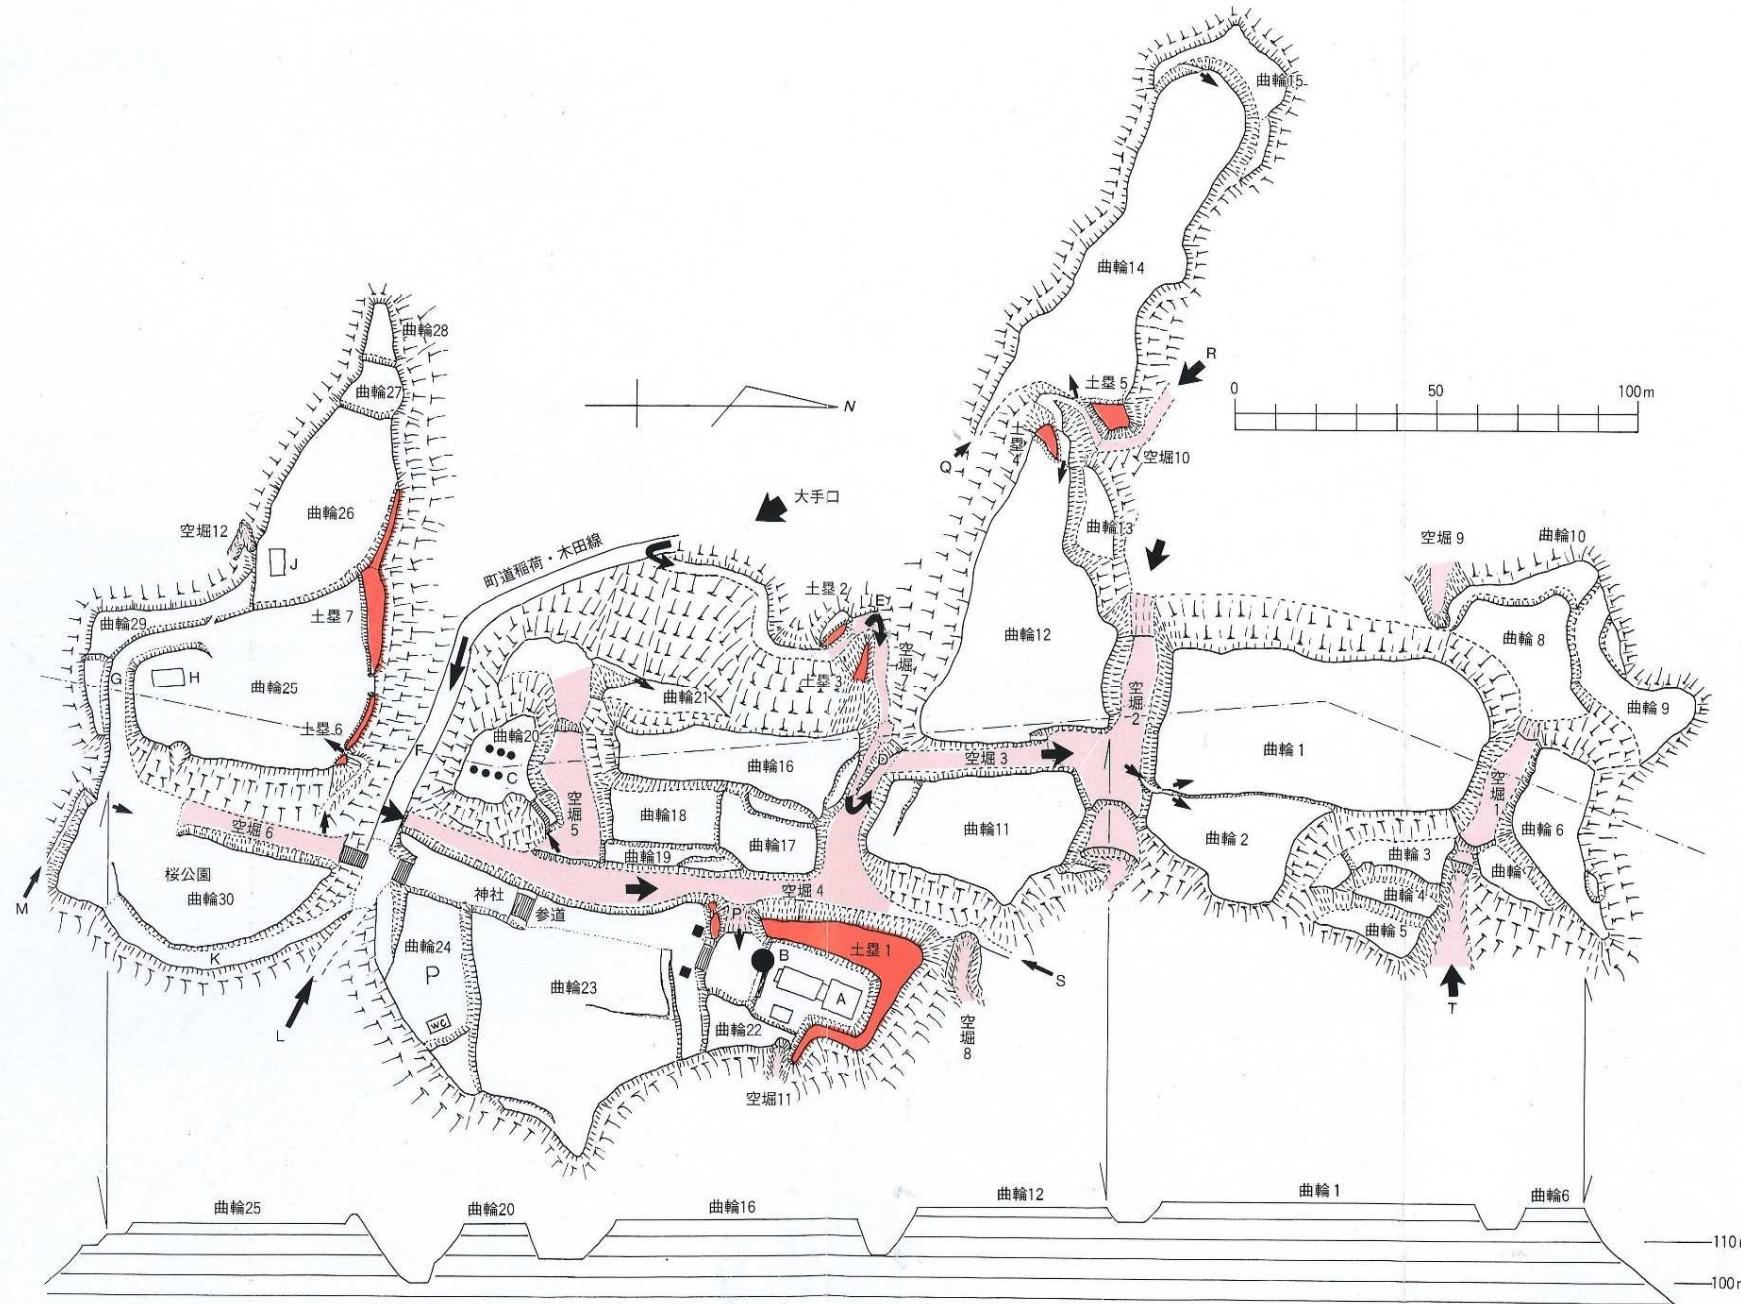
第35図 平山城跡実測要図（折込み）

今回実測調査を実施した平山城を第35図により以下詳述したい。城域は空堀によって大きく7区分してみた。南から順に説明すると、町道稻荷・木田線（空堀14）によって南北に分けられる。つまり、曲輪25を頂点とした西の曲輪26～29と破壊を受けたと思われる曲輪30から構成される一群である。曲輪25の北側には、土塁6・土塁7が空堀14から侵入する敵に備えている。曲輪25南側Gは、H・Jのテレビ放送受信塔の管理用道路であり、曲輪25への連絡路は空堀6から空堀13を利用したと考えられる。曲輪30は現在桜公園となっており、地下げが行われ、空堀6の南端は不鮮明である。米山薬師へ通じる通路Mは、後世のものであろう。

次に、城内で最も大きな空堀4によって、東西に二分できる。西側は立体的な曲輪構成であり、空堀5によってさらに細分される。曲輪20は独立した曲輪であり、Cには増長院の僧侶墓がある。北側は曲輪16を頂点として曲輪17～19が、空堀4に対して階段状に低くなる。空堀4の東側には、八幡神社境内である曲輪22と南へ延びる参道を含む曲輪23・24からなる曲輪群がある。神社社殿を土塁1が取り囲む。曲輪22は上下2段となり、下段Pには空堀4への出入口が設けられている。また、Bには始良町指定天然記念物の大銀杏がある。曲輪24は桜公園駐車場として造成工事がなされているため、原地形はとどめていない。

大手口から空堀7を登り切ると、空堀4のD地点に至る。ここを境に北側が一段高くなる。空堀3は南北に走り、東西に曲輪11と曲輪12に別れる。曲輪12の西端には土塁4があり、虎口を守る。一段下には曲輪14と曲輪15が西へ延びる。曲輪14の東には、土塁5が空堀10とともに虎口を構成し、Rからの侵入に備える。曲輪14と曲輪12の高低差は約10mあり、他の曲輪と比較して最も低い位置にある。

空堀2・1に挟まれた曲輪1は、城内の最高所である。曲輪1は南北約80m×東西36mあり、確認できる曲輪の中では最大の広さである。東には曲輪2と階段状の曲輪3～5がある。

空堀1の北側には、曲輪6を中心とした曲輪群がある。曲輪7は曲輪3～5と共にT方向からの敵の侵入に備えていると考えられる。また、曲輪8には曲輪1の北西角が崩壊したと思われる土砂が堆積している。曲輪8・10から南への移動は、空堀9により遮られている。

最後に、今回の平山城の調査区域については、八幡神社を中心とした山頂部を重点的に実測し、土塁や空堀が確認できない斜面及び山麓の平坦地は、調査対象から除外したため、今後の発掘調査等により城域が拡大する可能性を指摘しておきたい。

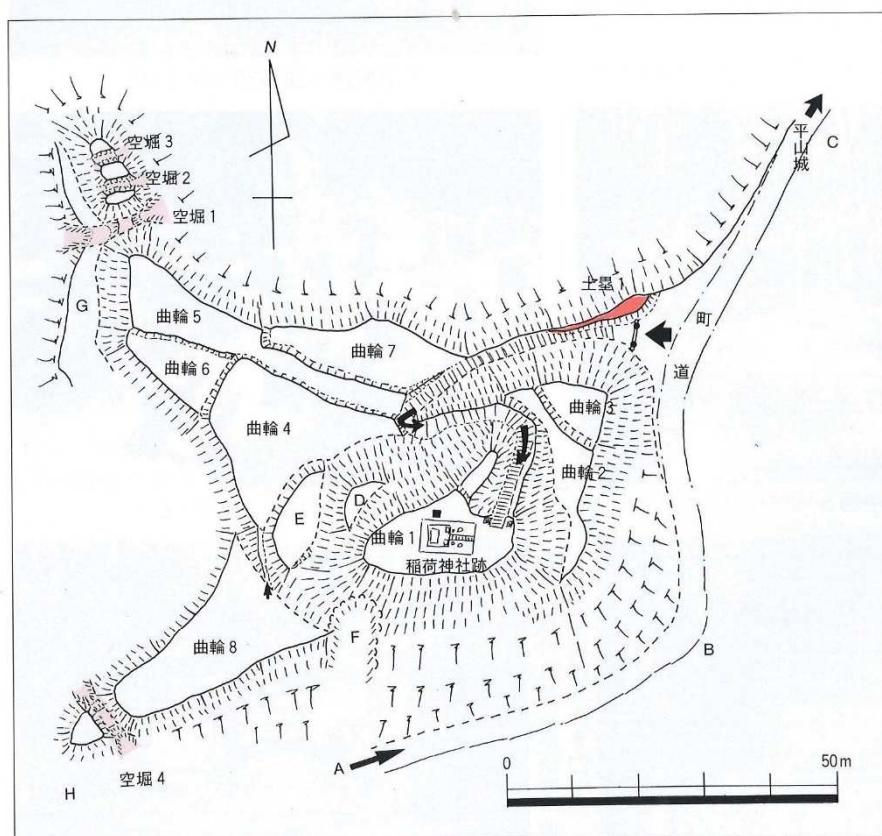
第36図 高尾城跡実測要図

高尾城の城跡一帯は、北から延びた小字松尾の下に含まれる。城跡外の西側斜面は、小字諏訪前、北側斜面は、小字小宇都である。以下、城の遺構について、第36図により説明をする。

町道上のA～Bを経て、鳥居をくぐり参道を進むと、踊り場で東へ大きく折れる。この西側には、曲輪4を中心に、北に一段低い曲輪5と曲輪7、西側に曲輪6が確認された。西側斜面下には、曲輪5・6・4を巡る帶曲輪状のGがある。曲輪5の北西端には、尾根伝いの侵入を防ぐ空堀1があり、その北にはさらに小規模な空堀2・3が掘られている。曲輪4の南には曲輪8と通じる小道があり、西端には空堀4が切られている。

再び参道に戻り、東へ進むと、約2m下に曲輪2と曲輪3がある。参道を登りきると、東西に長い曲輪1がある。現町道との高低差は約12mほどある。なお、F地点は空堀ではなく自然崩壊箇所である。

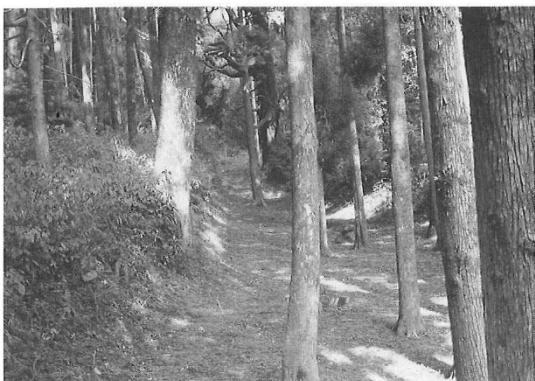
平山城跡・空堀4(南から写す。左手は曲輪19)

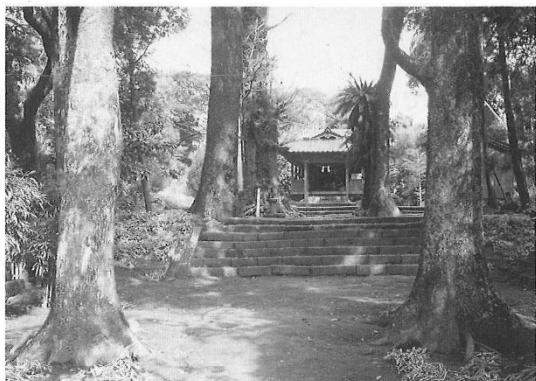
帖佐新正八幡神社(曲輪22内)

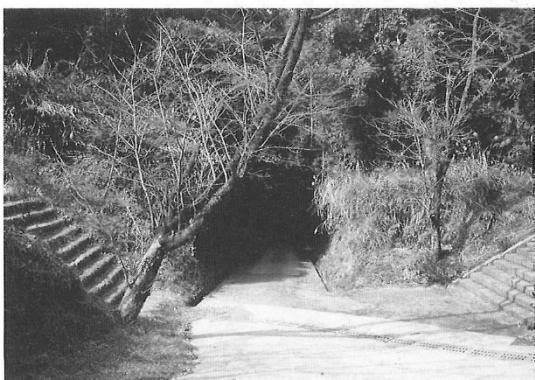
平山城跡・空堀14(東から臨む。右手階段は神社参道)

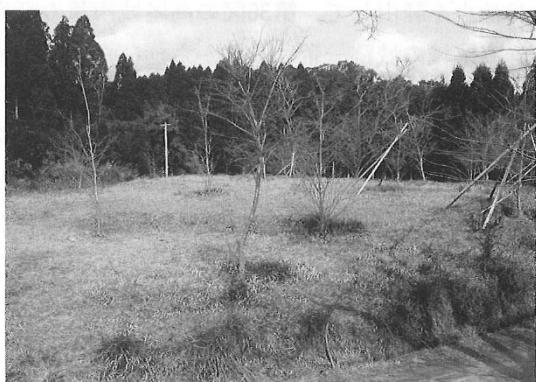
平山城跡・曲輪30(現桜公園)

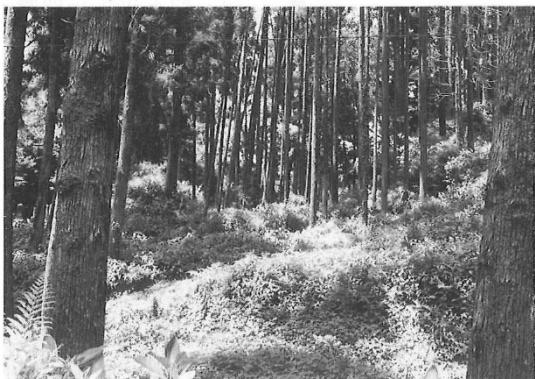
平山城跡・空堀5(東から写す)

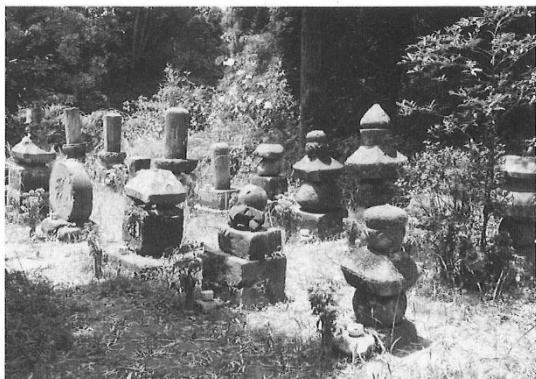
増長院住職墓(曲輪20・C)

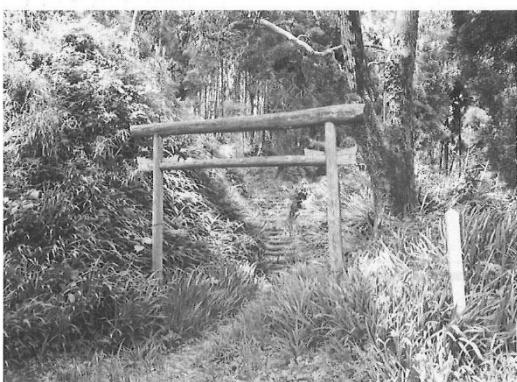
高尾城跡・大手口  
稻荷神社跡(高尾城跡・曲輪1)

慶長3(1598)年12月、高尾城の山頂に稻荷神社が勧請された。これは、同年10月、朝鮮の新寨における戦いで、窮地の島津軍を勝利に導いた狐を祭ったものである。稻荷神社は、その後崖崩れの心配から、文政10(1827)年2月に現在地の御屋地跡に移され<sup>①</sup>、現在に至っている。また、高尾城の入り口には、現在鳥居のみが残されており、山頂には石灯籠等が残っている。地区の人々は、今でも高尾城の事を「元稻荷」と呼んでいる。

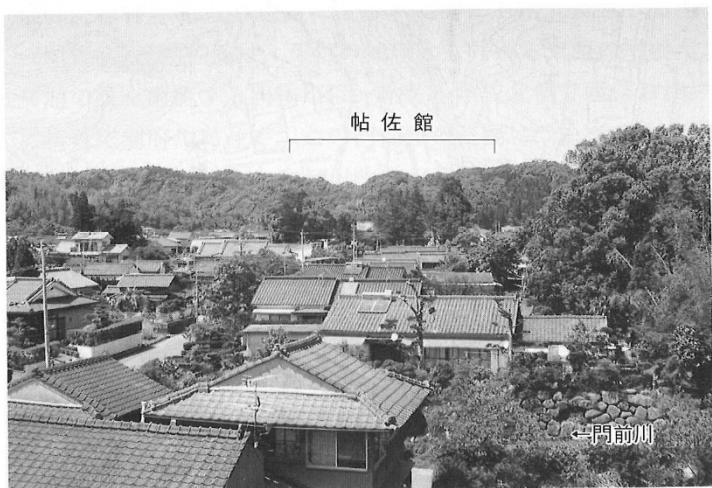
写真23 帖佐館跡遠景

について、第37図により説明したい。帖佐館内には、小字垂ノ内・稻荷脇の小字境が東西に走る。稻荷神社敷地（鍋倉779-1）・宇都自治公民館敷地（鍋倉777-1,-2）より以北は小字稻荷脇であり、社殿前境内（鍋倉776）以南は垂ノ内に含まれる。垂ノ内の小字境は、館の南西部で複雑に入り込んでおり、館正面前に大手口として何らかの工夫が施されていたと想像される。館の東側には小字房屋敷があり、山裾には義弘が茶の湯に用いたと言われる御茶ノ水（井戸）がある。

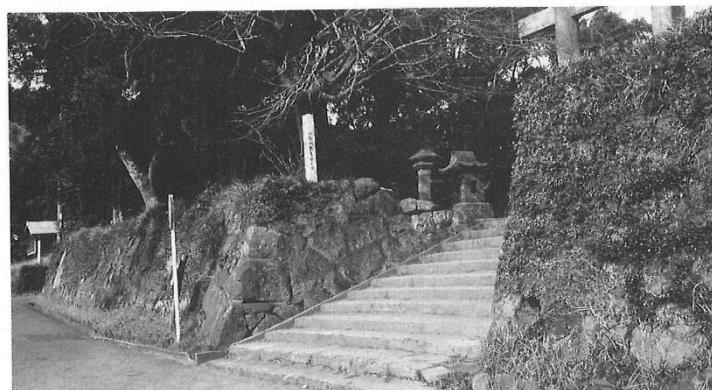
この館跡の石垣は、島津義弘が居館した時代の遺構として、昭和38年9月に始良町指定史跡「宇都御屋地跡石垣」に指定された。

写真24 帖佐館跡石垣（始良町指定史跡）

館内について、帖佐古記録の記述を踏まえて第38図により説明したい。現在の館跡は、稻荷神社境内を含み、東西（石垣正面）約69m・南北（石垣東面）約69mの規模である。周囲には高さ平均約3mの石垣が積まれ、道路面より約2mほど高くなっている。石垣の南東角（第39図中C）は、直角に積まれていたが、昭和60年に現在の姿に積み替えられた。東面の石垣も崩壊の危険があったため、平成4年に修復された。また、西側には石垣が南に一部しか残存しな

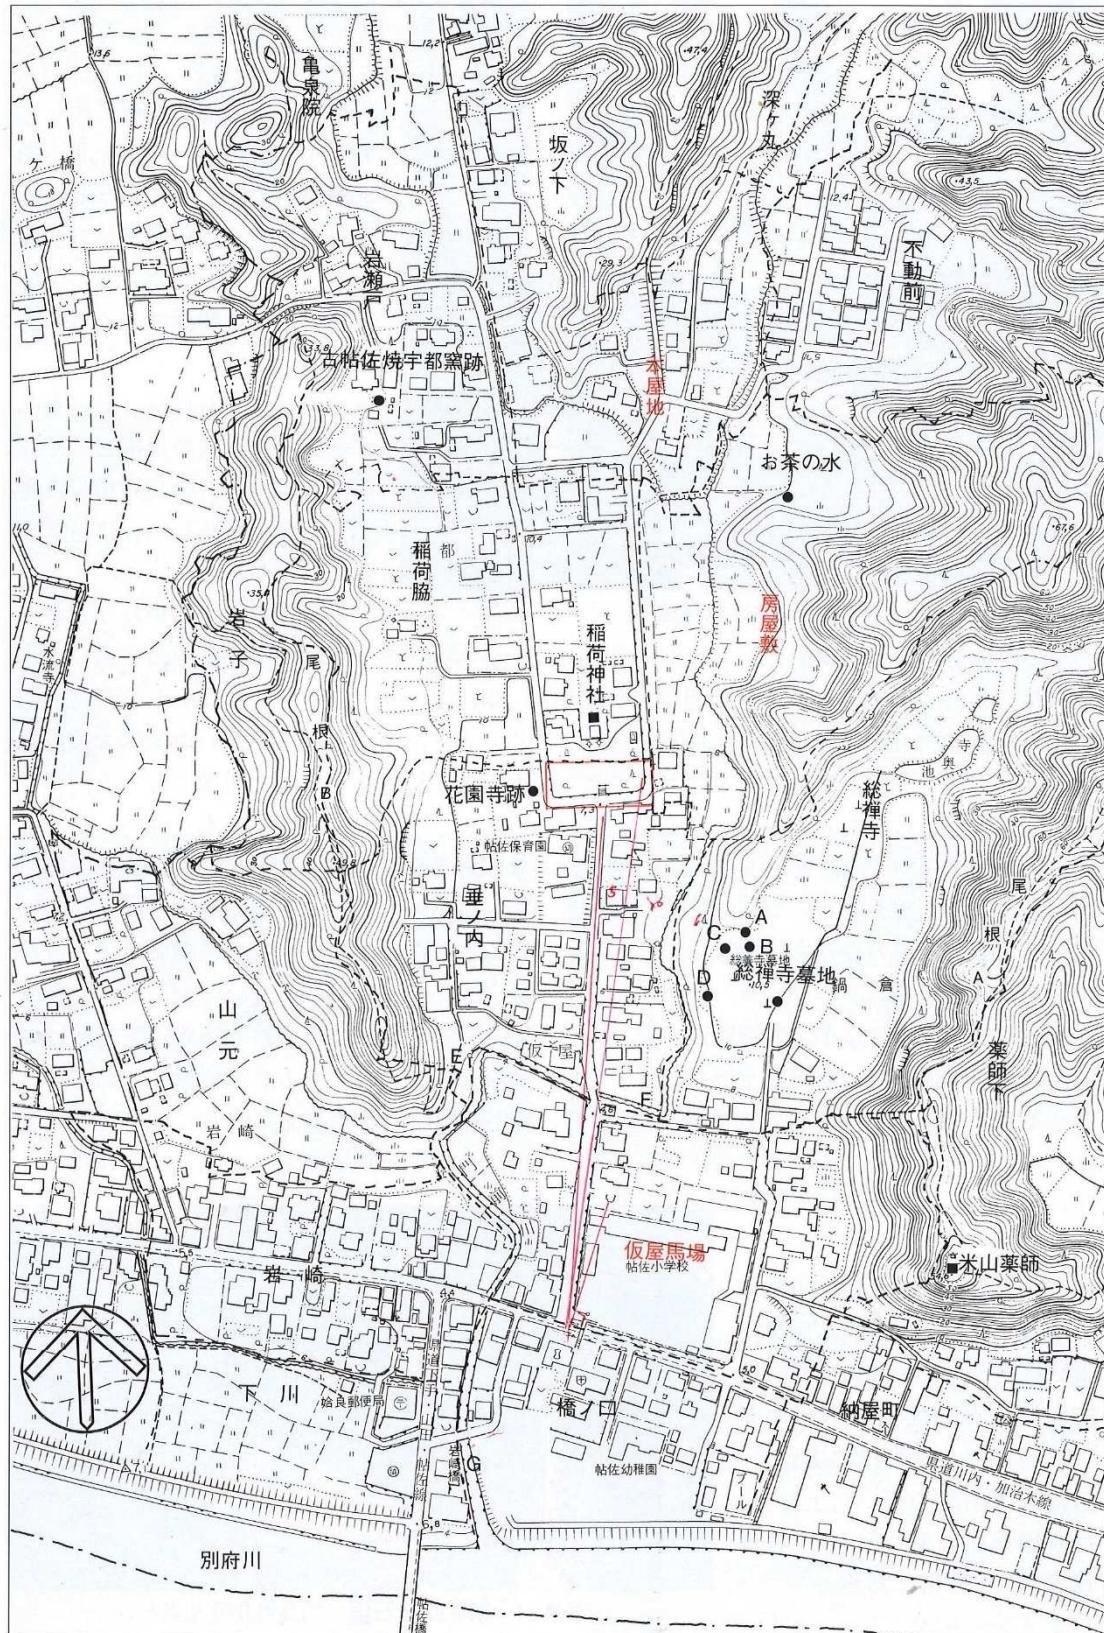
第37図 帖佐館跡周辺地形図及び小字図

仮屋馬場の北東にある小字総禪寺は、豊州家島津氏が季久没後に建立した総禪寺に因む。第37図中Aは初代島津季久の墓（昭和49年5月町指定史跡）、Bは島津朝久の墓（同上）、Cは御屋地様の墓（同上）、Dは島津歳久の墓跡である。

帖佐館の周辺地形について概観すると、東には平山城から細長く延びた尾根が2本に別れて南へ延びる。一つは納屋町に達し、南端の山頂には米山薬師がある（尾根A）。もう一本の尾根は、総禪寺墓地の北側に至る。西側にも南北に延びる尾根があり、標高は約30～50mある（尾根B）。帖佐館は、天然の城壁とも呼べる東西の尾根A・Bによって守られている。

館の東を南流する門前川は、帖佐小学校北側で西におれ、尾根2の先端に向かい、山裾で南に折れて別府川に注ぐ。この門前川の流路について、次の仮説を立ててみた。門前川は帖佐館建設時に関連工事として河川改修が行われたのではないか、という可能性である。つまり、図中E～Fは、館南の防衛線としての水堀であり、G～Eは同じく西からの敵に対して、仮屋馬場・橋ノ口・納屋町を守る水堀としてあるのではないだろうか。何ら確証はないが、帖佐館の城下も含めた総構えという観点から今後の課題として指摘しておきたい。

県道川内・加治木線に面した帖佐小学校西側の町道を北へ約300m進むと、周囲を石垣に囲まれた帖佐の稻荷神社へ突き当たる。ここが、島津義弘の居館であった帖佐館跡である（第37図参照）。
